## 第 10 章 今回の災害における特徴的な事象

### 10.1 有明海沿岸域への漂流・漂着物について

## 10.3 水力発電施設の被災について

## 10.4 九州北部豪雨の災害復旧の特徴

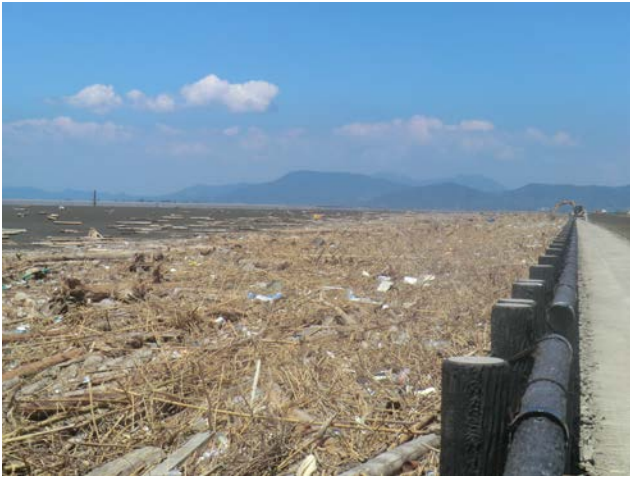
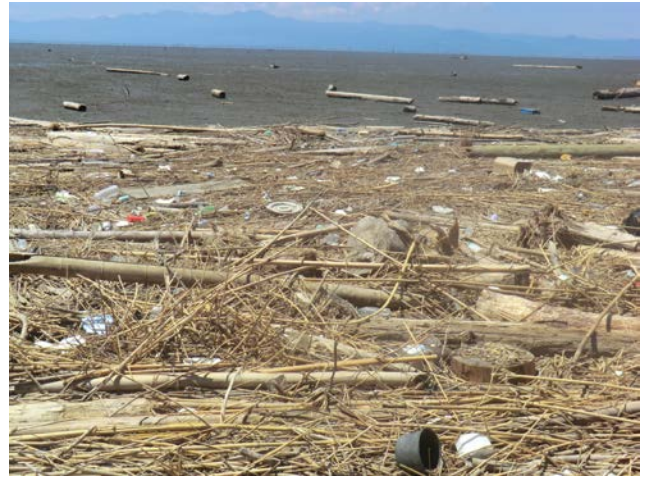
漂着物は、筑後川や白川などの一級河川の河口付近の海岸線に多く分布している。有明海西岸や漁業者への聞き取り調査によると諫早湾から島原半島沿岸にも大量の漂着物が生じており、一級河川の河口から遠く離れた海岸にまで到達していることが分かる。また、豪雨災害発生時から 8 月までは数日間は北よりの風が卓越する期間があったが、全期間を通してほぼ南寄りの風が卓越しており、漂流物はこの影響を大きく受けたことが推察される。実際に、鹿島市の海岸に宇城市のプロパンガスが流れ着いたという報告があるなど、熊本沿岸に流出した漂流物が南風で佐賀県沿岸に到達したと考えられる。図 10.2 に佐賀県東与賀海岸における漂着物の様子を示す。写真からも分かるが、佐賀県の海岸線は干潟が多く、干潮時には漂着していても満潮時には再び漂流していく可能性が考えられる。

図 10.2 漂着物の状況（東与賀海岸，2012年7月31日撮影）

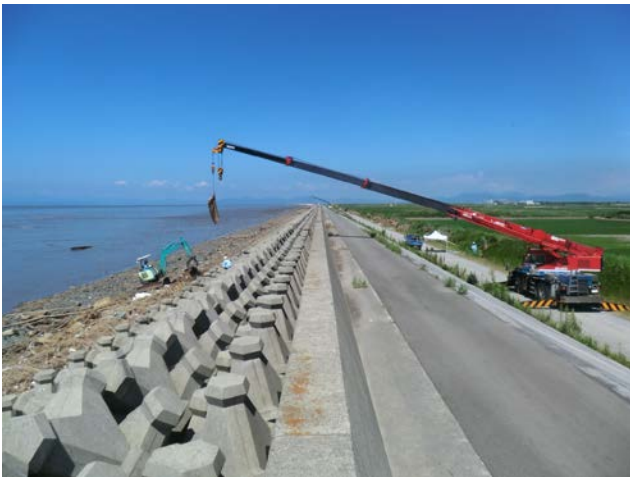
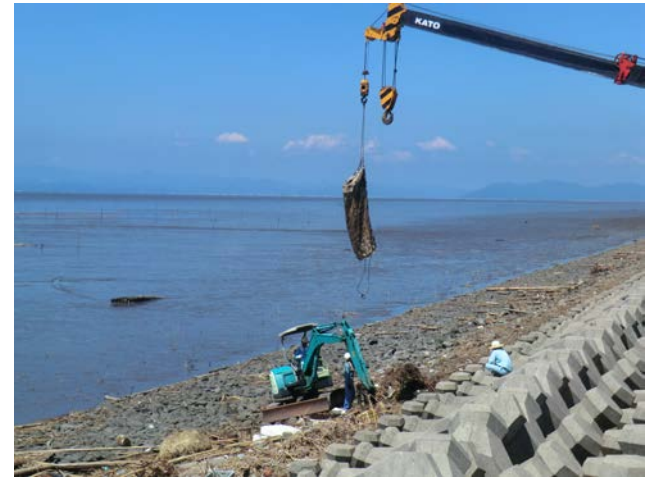
る被害が生じた。さらには、漁網を用いるスズキなどの漁では、網に漂流物がひっかかるのを懸念し、操業を控えるケースがあった。加えて、9月上旬までに漂流物を回収しなければノリ養殖に甚大な被害が出るのが懸念され、関係自治体や漁業者による懸命な回収作業が行われた（図 10.3, 図 10.4）。

図 10.3 漂着物の回収の様子（東与賀海岸，2012年7月31日撮影）

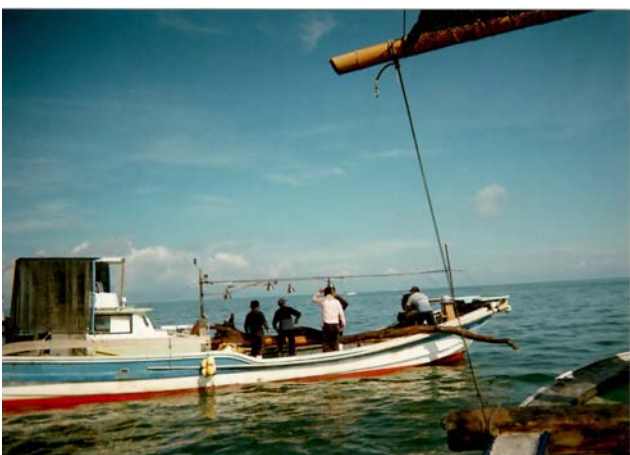
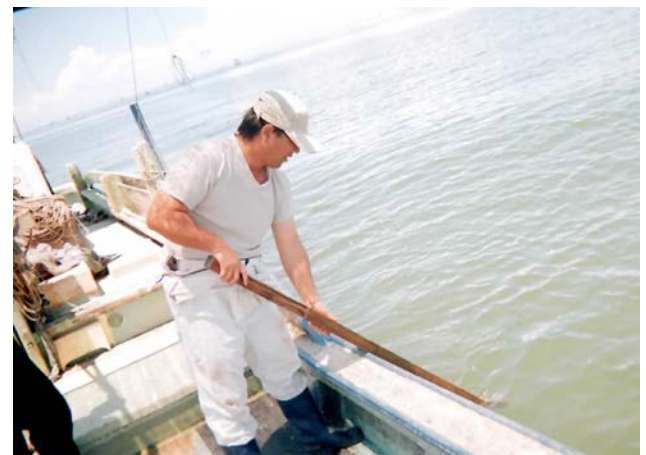
図 10.4 漁業者による漂流物の回収の様子（島原半島沖，有明漁協提供）

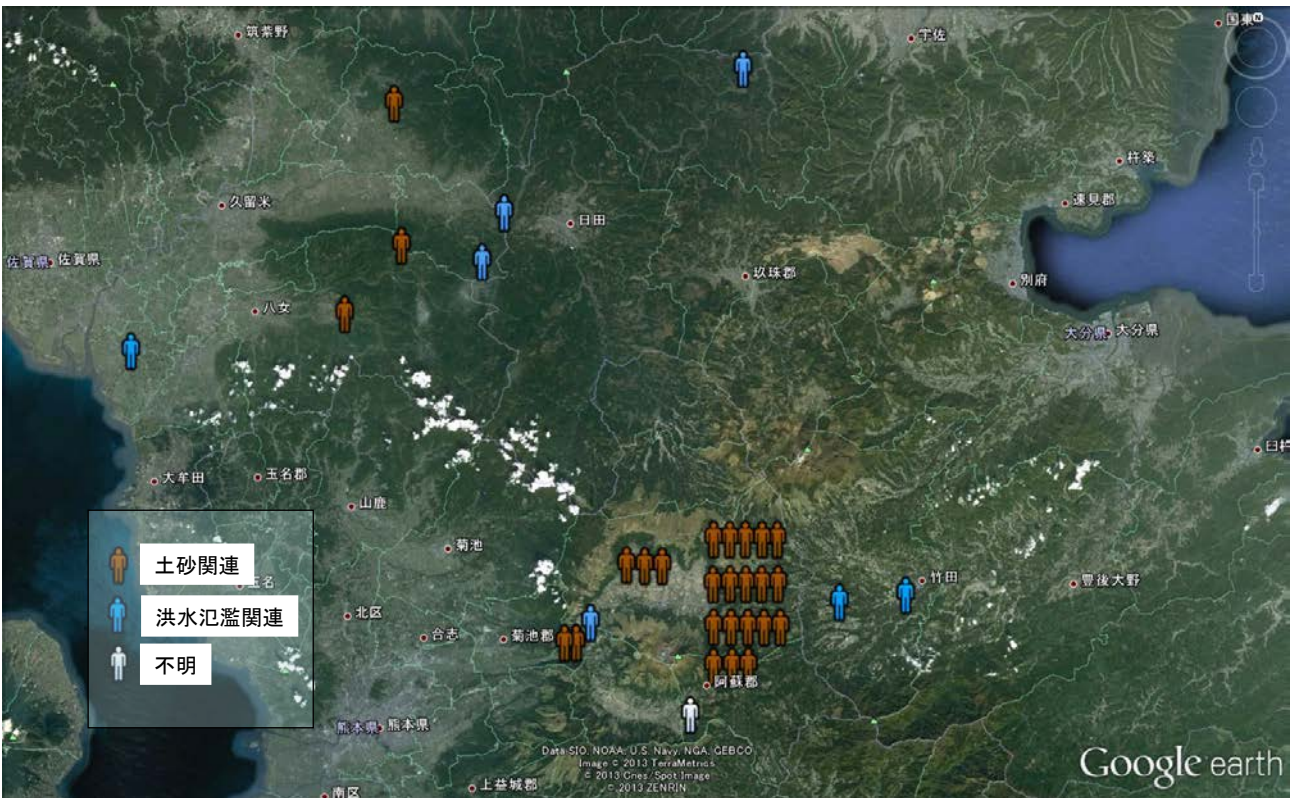
本豪雨災害における人的被害（死者・行方不明者）についてまとめる。なお、本稿では2012年7月3日～14日に生じた人的被害を対象にしていることに注意されたい。対象期間中の死者は31人（熊本県23人，福岡県5名，大分県3名），行方不明者は3名（熊本県2名，大分県1名）であった。期間別の死者・行方不明者は，7月3日からの豪雨で2名，7月11日からの豪雨で32名であった。図10.5に死者・行方不明者の要因別（土砂関連，洪水氾濫関連，不明）の分布を示す。これから明らかなように熊本県阿蘇地方の土砂関連による犠牲者が圧倒的に多い。

図 10.5 九州北部豪雨災害（7/3～7/14）の要因別死者・行方不明者の分布

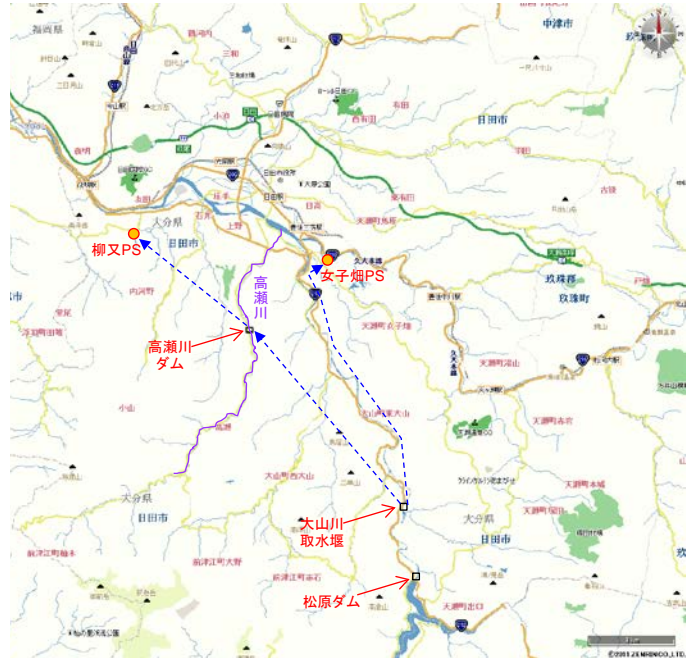
大分県日田市内に位置する柳又発電所（S48年6月完成，出力63,800kW，使用水量 $68\text{m}^3/\text{s}$ ，有効落差106.7m，流域面積 $558.1\text{km}^2$ ）は，筑後川本川上流域である大山川に設置された大山川取水堰から取水した発電用水を筑後川支川の高瀬川に一度注水し，高瀬川ダム（S47年7月完成，流域面積 $34\text{km}^2$ ，総貯水量27.3万 $\text{m}^3$ ，ダム堤高25.6m，設計洪水流量 $520\text{m}^3/\text{s}$ ）を利用して高瀬川からの取水量と併せて再取水して導水されている（図10.9）。今回の豪雨では，7月14日の7時に高瀬川ダム上流域平均で最大の1時間降水量84mm（日降水量442mm，期間降水量527mm。九州電力調べ）を記録し，10時20分ごろに高瀬川が氾濫し既往最大流量 $457\text{m}^3/\text{s}$ が発生した。これにより，発電所取水設備は重大な被害を受け，9月11日の復旧まで約2ヶ月にわたり柳又発電所は稼働できない状態が続いた。特に，河岸浸食などに起因する土砂と流木の流入が大量に発生し，それらがダム取水口周辺に堆積したため取水口を一部閉塞する事態となった。ダム湖内に堆積した土砂量は約 $30,000\text{m}^3$ ，取水口内は約 $2,500\text{m}^3$ であった。

図10.9 高瀬川ダムと柳又発電所の位置

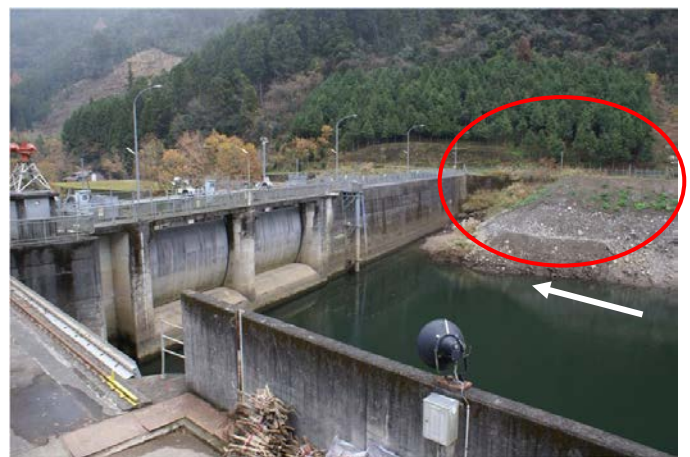
調査時のダム湖内の状況を図10.10に示す。右岸側に積まれた土砂（赤円で囲まれたところ）

がダム湖内に出水により堆積した土砂を浚渫して積み上げたものである。ダム湖上流域の地形測量結果から，今回の出水で新たに約 $58,000\text{m}^3$ の土砂が高瀬川ダム上流域の河道内に堆積したと推定され，これらが経年的に流入することでダム湖における堆砂速度が上昇することが懸念されている。

図10.10 高瀬川ダム（ダム湖内，H24.12.6撮影）

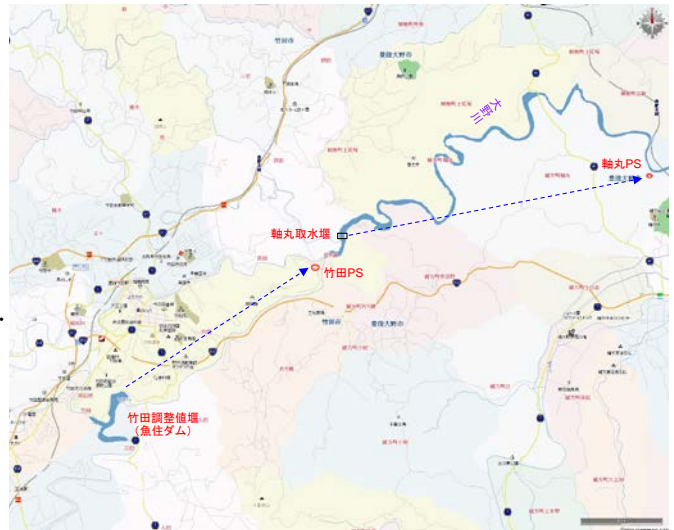
大分県竹田市と豊後大野市を流れる大野川にある竹田発電所と軸丸発電所が7月12日の出水により被災し，後者は12月13日に再稼働したが前者は平成25年1月30日まで停止する事態となった。図10.11に示す様に，竹田発電所は竹田調整池堰（通称，魚住ダム）により取水し導水されている。また，軸丸発

電所は竹田発電所直下の軸丸取水堰から取水している。竹田発電所は昭和30年5月に完成し、出力7,000kW、使用水量 $22\text{m}^3/\text{s}$ 、有効落差37.4m、流域面積 $457\text{km}^2$ をもつ。

一方、軸丸発電所は、大正9年5月に完成し、出力12,500kW、使用水量 $25\text{m}^3/\text{s}$ 、有効落差62.8m(1号)、63.18m(2号)、流域面積 $503\text{km}^2$ をもつ。また、竹田調整池堰は昭和30年5月完成、流域面積 $326\text{km}^2$ 、総貯水量752万 $\text{m}^3$ 、堰堤高10.2m、設計洪水流量 $2,360\text{m}^3/\text{s}$ である。軸丸取水堰については、頂高4.95mの固定堰であり貯水能力はない。

図 10.11 竹田・軸丸発電所の位置

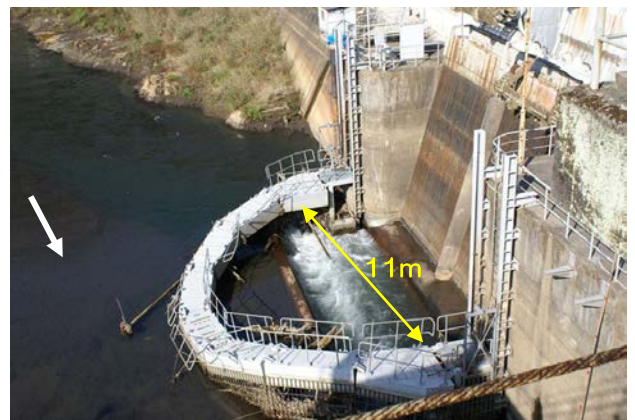
竹田調整池堰については、国土交通省波野雨量観測所で7月12日6:00に98.0mmの時間降水量を記録した。九州電力のデータによると6:00段階で約 $2,300\text{m}^3/\text{s}$ 、6:30ごろに約 $2,600\text{m}^3/\text{s}$ の流入量を記録しており、5:30ごろにゲートを全開した。左岸側にある取水口の網場には流木が多数集積し取水口が塞がれるなどの被害が発生した(図 10.12)。竹田発電所は、発電所建屋の中がGL約-10mまで掘り下げた場所に発電機が設置されている。今回の出水では、発電所周辺からの雨水の流入と稲葉川沿いの土堤からの浸透水の流入により、発電所内がGL約+1mで浸水し、建屋内は完全に冠水した(図 10.13)。発電機、水車、制御系機器などが全て水没し、使用不能に陥った。今後、建屋上部の通風口を塞ぐなどの浸水対策を行う予定とのことである。

図 10.12 竹田調整池堰（魚住ダム）（左：ダム堤体，右：取水口。H24.12.7撮影）

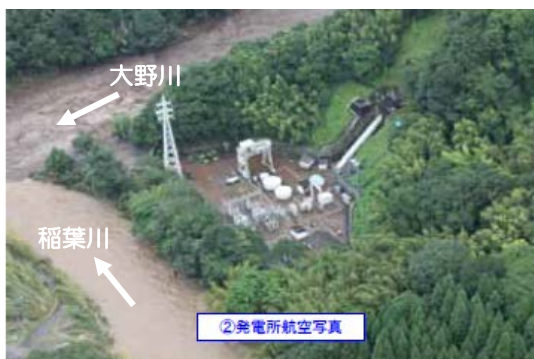
図 10.13 竹田発電所(左：発電所浸水状況 [H24.7.12九州電力撮影]，右：発電所建屋。[H24.12.7撮影])

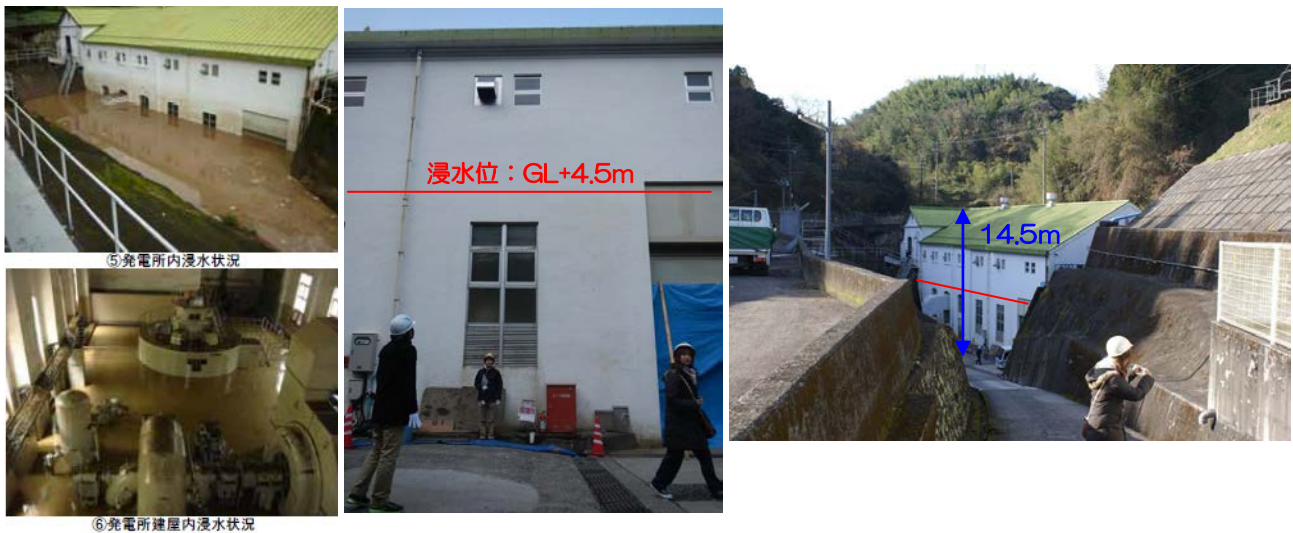
図 10.14 軸丸発電所(左：発電所浸水状況 [H24. 7. 12 九州電力撮影]，中右：発電所 [H24. 12. 7 撮影] )

軸丸発電所は、発電所建屋(高さ約 14.5m)が周辺の地盤から約 10m程度掘り下げた場所に建っており、建屋地盤から 4.5m の高さまで浸水した(図 10.14)。3m<sup>3</sup>/s の排水性能の排水ポンプ 2 台により排水したが、発電機、水車、制御系機器などが水没、使用不能に陥った。なお、平成 2 年の出水は今回以上であり、建屋 2 階の制御室が冠水した。水力発電所は河川に隣接して設置する構造が多く、大規模化する浸水に対する浸水リスクが増大していることから、発電所周辺や放水口などの浸水対策が急務といえる。

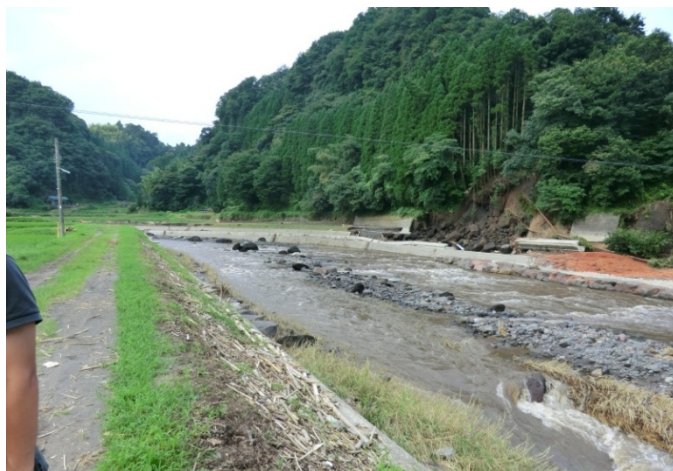
九州の火山地帯では、著しく蛇行が発達した掘り込みの穿入蛇行の河川が多数みられる。今回の洪水においても大分県の玉来川などがその典型例である。河道は谷底平野の中を蛇行しながら流下し、大きな蛇行を繰り返しながら流下する。今回の豪雨災害を観察すると急湾曲部から氾濫が発生する例が極めて多いことに気付く（図 10.17）。

急湾曲部では大幅な水位上昇がみられ、洪水の越水、洪水流が護岸裏側を走り洗掘することによる護岸の崩壊、倒壊、流木の流入などが起こり、田畑や住宅に大きな被害を与えている。現在の河道計画においても、湾曲部の左右岸の水位差について配慮されるが、穿入蛇行河川においては蛇行曲率が急であり、湾曲による水位上昇だけではなく、衝突により運動エネルギーが水位エネルギーへと転換されることによる水位上昇が生じている。これらに対応するためには、計画流量時の急湾曲部の水位上昇分を護岸高さに見込む、湾曲部外岸側に水害防備林などを配置し、氾濫流の流速低減、土砂や流木の監視などを行う、護岸天端の保護工の設置などの手法が有効であると考えられるが、今回の災害復旧では十分に盛り込めなかった手法である。穿入蛇行河川の水理についての研究はこれまで十分に行われたことはなく、九州において特に重要な研究課題である。

図 10.17 玉来川 湾曲部外側からの破壊が多数みられる

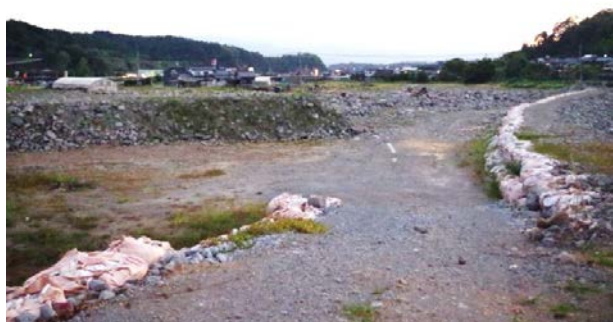
山地から平地への出口は扇状地などが発達する土砂堆積空間である。今回の出水で日田盆地の花月川において、山地から平野への出口で大量の土砂が堆積し、河川氾濫および水田の埋没が発生している。河川の勾配変化点に洪水時、土砂が堆積し氾濫することはしばしば観察されることであるが、これに対する対処を砂防ダム以外の方法で行う例は、あまり見られない。今回の災害復旧では、遊砂空間を確保することが検討されている。

図 10.18 花月川の水田埋没の状況

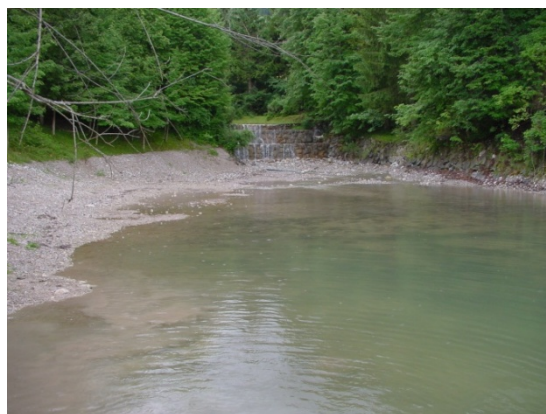
ヨーロッパではドイツのバイエルン州において小河川の出口に遊砂地を設置する例やスイスのFLAZ 川の分水路計画において河道の一連の区間を拡幅し下流に対する土砂調節区間とする例が見られる。

図 10.19 ドイツの遊砂地
